Das Untersuchungsgebiet „Nördliche Altstadt“ liegt in der Schleswig-Holsteinischen Kreisstadt Rendsburg und ist Bestandteil des Rendsburger Stadtzentrums. Als nördlicher Teil der Rendsburger Altstadt grenzt es unmittelbar an den historischen Schlossplatz. Ferner liegen die Wasserflächen der Eider in fußläufiger Entfernung vom Quartier entfernt.

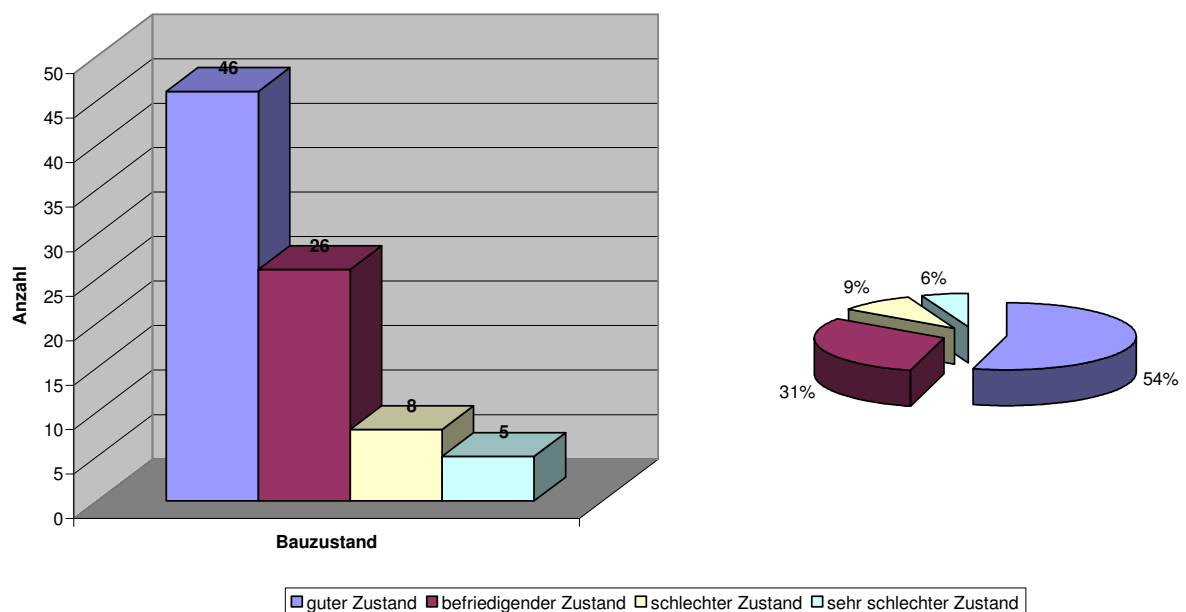
- 53 % der Gebäude (46 Stück) befinden sich in einem guten baulichen Zustand
- 31 % der Gebäude (26 Stück) können als befriedigend eingestuft werden
- 9 % der Gebäude (8 Stück) werden als schlecht bewertet
- 6 % der Hauptgebäude (5 Stück) wurde als sehr schlechter Zustand eingestuft

Zustand der Hauptgebäude

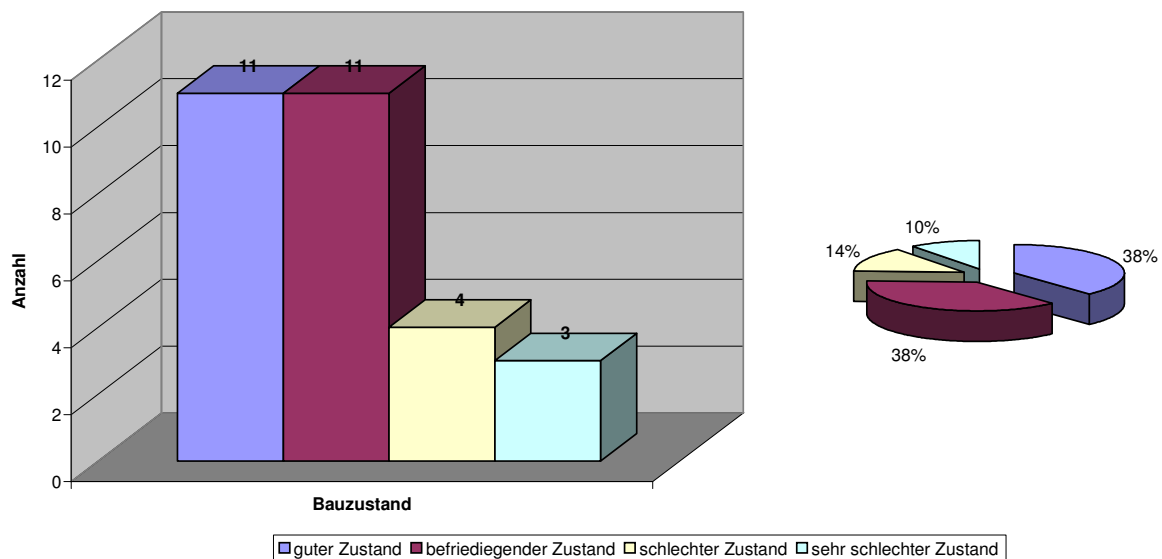
Zustand der Nebengebäude

- 38 % der bewerteten Nebengebäude befinden sich in einem guten Zustand
- weitere 38 % können als befriedigend eingestuft werden
- 14 % entfallen auf einen schlechten Gebäudezustand
- 10 % der Nebengebäude werden mit sehr schlechtem Zustand bewertet

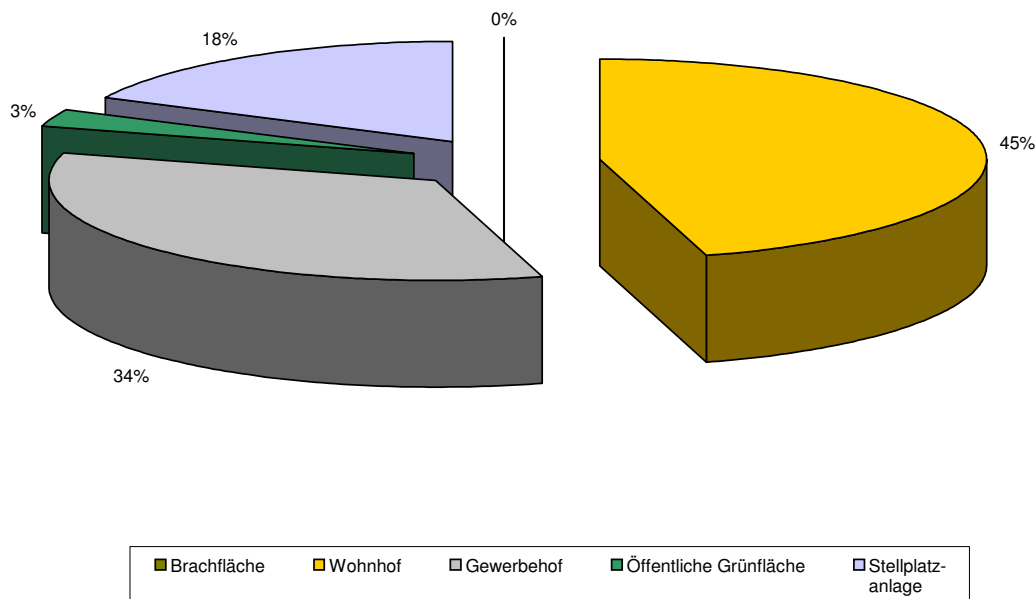
Die neben Straßenraum und öffentlichem Grünraum verbleibenden Freiflächen entfallen hauptsächlich auf die Innenhofbereiche der Gebäudeblöcke. Die sich hieraus ergebenden Nutzungen der erhobenen Flächen lassen sich wie folgt unterteilen:

- 45% der Flächen entfallen auf Wohnhöfe, deren Nutzbarkeit durch eine zum Teil sehr geringe Größe und eine hohe Anzahl von Nebengebäuden vielfach stark eingeschränkt ist
- 34% der Flächen werden als Gewerbehof genutzt
- 18% der Flächen dienen als Stellplatzanlagen
